Uszczelnianie pomp przewałowych typu "B"

Jak uszczelnić pompę dwu-dławnicową?

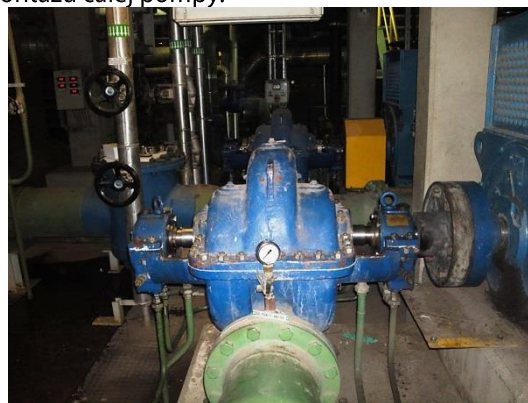
Przewałowa Pompa 25B32 w elektrowni

Pracujące w elektrowniach i elektrociepłowniach pompy przewałowe typu B w układach obiegowych wody sieciowej, wody chłodzącej itp. często występują z tradycyjnym uszczelnieniem sznurowym dławnic. Obfite wycieki na zewnątrz to najczęściej spotykany obraz pracy tych pomp, dodatkowym utrudnieniem w skutecznym uszczelnieniu są też częste problemy z korozją dławnic oraz wytarcia tulei wału pod szczeliwem. Z tych powodów oraz dodatkowo na skutek niekorzystnych warunków pracy jak podwyższona temperatura wody sieciowej, zły stan tulei wału, wielu użytkowników nie decyduje się na montaż w tych pompach uszczelnień mechanicznych. Dodatkowo w przypadku konieczności wymiany pełnego uszczelnienia mechanicznego konieczny jest demontaż całej pompy z uwagi na to iż są to pompy o konstrukcji dwudławnicowej. Postój i odstawienie pompy jest niedopuszczalny. Ewentualne pompy wyposażone w uszczelnienia mechaniczne podlegają remontowi uszczelnień raz na kilka lat kiedy to pompę można zdemontować i rozebrać. Jak zatem uszczelnić pompę B skutecznie i zapewnić możliwość szybkiego serwisowania bez demontażu pompy jak ma to miejsce w przypadku szczeliw?
